Der Dampfer "Kanal" von 1886

Das Schiff und seine letzte Reise

Jan Hartmann

2009

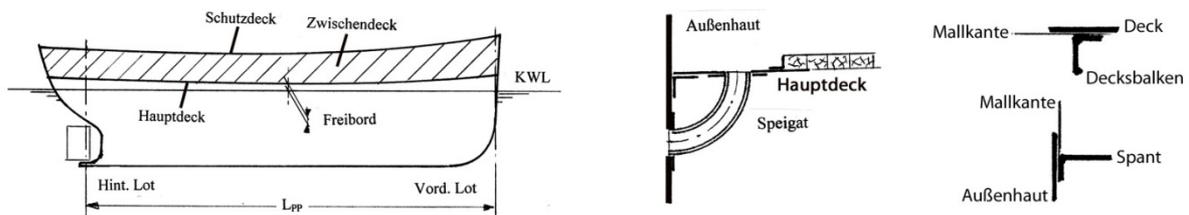
Abbildung 2

Die „Kanal“ war als „Schutzdecker“ (Shelterdecker, Sturmdecker) gebaut. Dazu sei folgendes vorausgeschickt : Es gibt häufig Ladungen (auch Vieh gehört dazu), die so leicht sind, dass ein Eindeckschiff damit nicht bis zum Freibord abgeladen werden kann. Deshalb verfiel man auf den Ausweg, diesen Schiffen über dem Hauptdeck ein zweites Deck (das „Schutzdeck“) zu geben, um auf dem Hauptdeck noch Ladung stauen zu können, die damit einen gewissen Wetterschutz erhielt, ohne dass der Raum zwischen diesen beiden Decks (dieser Raum wird hier als „Zwischendeck“ bezeichnet) wirklich wasserdicht war. Aus letzterem Grund wurde er nicht in die Vermessung (brutto und netto) einbezogen, was die Schiffsgebühren deutlich verminderte. Um das Schutzdeck „offen“ zu machen, war darin mindestens eine Luke vorgeschrieben, die niedrige Sülle hatte und nicht wasserdicht verschlossen werden durfte. Nichtabsperrbare Wasserpforten und Speigatten mussten das Abfließen eingedrungnen Wassers ermöglichen. Siehe hierzu Abb. 2. Die Wasserpforte StB ist im Titelbild hinter der vorderen Seitenpforte undeutlich zu erkennen. Wasserpforten haben eine Klappe die wie eine Rückschlagklappe wirkt, aber in keiner Fließrichtung wasserdicht ist, jedoch in Richtung von außen nach innen einen wesentlich höheren Strömungswiderstand bietet als umgekehrt.

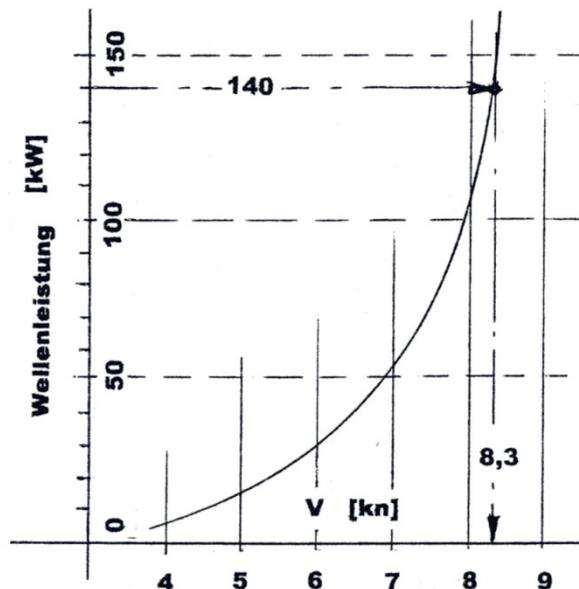
Abbildung 4 Leistungskurve

Die Geschwindigkeit des Schiffes wird mit 8 kn angegeben. Wir haben eine überschlägige Widerstands- und Antriebsrechnung durchgeführt, wie in Alte / Matthiessen (1980) beschrieben. Dafür war es natürlich nötig, eine ganze Reihe von Annahmen und Abschätzungen vorzunehmen. Einzelheiten der Rechnung sollen hier nicht dargestellt werden, es ergab sich jedenfalls die als Abb. 4 wiedergegebene Kurve der erforderlichen Wellenleistungen über der Geschwindigkeit, die einen sehr steilen Anstieg im Bereich von mehr als etwa 7 kn hat.

etwa 40 km, entspr. etwa 21 Sm. Es müsste also mit einer mittleren Geschwindigkeit von etwa 10 kn gegen den Sturm gelaufen sein, was absolut unmöglich ist (siehe Abb. 4). Andererseits wird als Untergangszeit 14.30 Uhr genannt (Bl.4). Wir vermuten, dass beide Zeitangaben stark fehlerhaft sind. Merkwürdigerweise ist diese Diskrepanz in der Seeamtsverhandlung nicht bemerkt, oder jedenfalls nicht angesprochen worden. Es ist zwar nicht klar, ob „Kanal“ zwischen Aarö und der jütländischen Küste (also durch den Aarösund) oder östlich um Aarö herum fuhr, doch spielt das in diesem Zusammenhang keine wesentliche Rolle. Wir vermuten aber die erstgenannte Route, da das Schiff dabei längere Zeit im Landschutz der Insel Aarö war. Es sei noch eingeschaltet, dass in dem dänischen Internetdienst vragguiden (etwa : Führer zu den Wracks) nach einer dänischen Zeitungsmeldung vom 23.12.1909 als Abfahrtszeit in Kolding 09 Uhr, als Zeit des Untergangs 15 Uhr genannt wird. Damit hätten für die o.a. 21 Sm etwa 5 h zur Verfügung gestanden was reichlich 4 kn entspricht, ein sehr viel wahrscheinlicherer Wert. In den letzten Minuten vor dem Sinken, als die Schlagseite schon erheblich war, wurden von Land und der „Phönix“ aus verschiedene Kursänderungen der „Kanal“ beobachtet. Sie kam im wesentlichen mit Kurs S an, soll dann auf SW, dann auf O und schließlich, bis zum Kentern, auf NO gegangen sein (Bl. 27). In Abb.6 ist dies in Bezug auf den Untergangsort (s. u.) übersichtlich eingetragen. Aus diesem Verhalten kann man schließen, dass der Kapitän erkannt hatte, dass das schwer angeschlagene Schiff nach Verlassen des Landschutzes der Insel Aarö den Einwirkungen von Wind und See nicht mehr gewachsen sein würde. Deshalb kehrte er um, um wieder unter Land zu kommen und möglicherweise in Aarösund einzulaufen, oder das Schiff auf Land zu setzen. Die durchweg fachkundigen Zeugen hatten dabei den Eindruck, die „Kanal“ sei manövrierunfähig geworden, was bei sehr starker Schlagseite fast zwangsläufig ist. Das Schiff kenterte und sank, als es mit Kurs NO quer zu Wind und See lag. Die bis auf den Maschinisten an Deck befindliche Besatzung wurde dabei über Bord gespült.

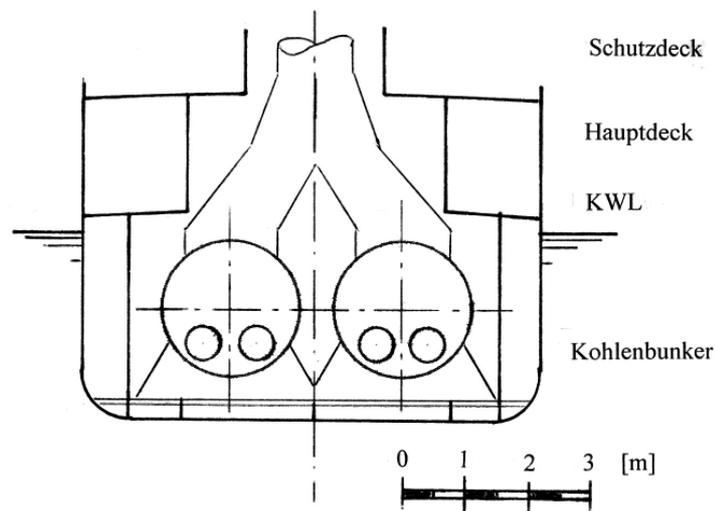
Abbildung 5 Schnitt Kesselraum

Nach u.a. GL (1904) besitzt das Schiff zwei Zylinderkessel mit je zwei Flammrohren. Diese müssen nebeneinander gestanden haben, siehe die Rekonstruktion Abb. 5. Im Generalplan ist jedenfalls nur ein Kessel erkennbar. Bei Detlefsen (1977) findet sich die Angabe, es seien in späteren Jahren (wohl 1909) zwei neue Kessel eingebaut worden. In der gleichen Quelle wird für eine ähnliche Anlage eine Aussage über den Kohlenverbrauch gemacht. Danach hätte die „Kanal“ bei voller Maschinenleistung etwa 200 kg / h Kohle verbraucht. Die in Abschn. 7 genannten Vorräte von 19 t würden danach für 95 Stunden Fahrt gereicht haben, d.h. bei einer Fahrtdauer von 30 h (s. o) waren sie reichlich für eine Rundreise, bzw. konnte man zugunsten von Ladung auch mit etwas kleineren Vorräten auskommen.
