Die Fram

ein historisches Schiff für die Fahrt im Polarmeer

Ein Beitrag zur Technik-Geschichte

Jan Hartmann

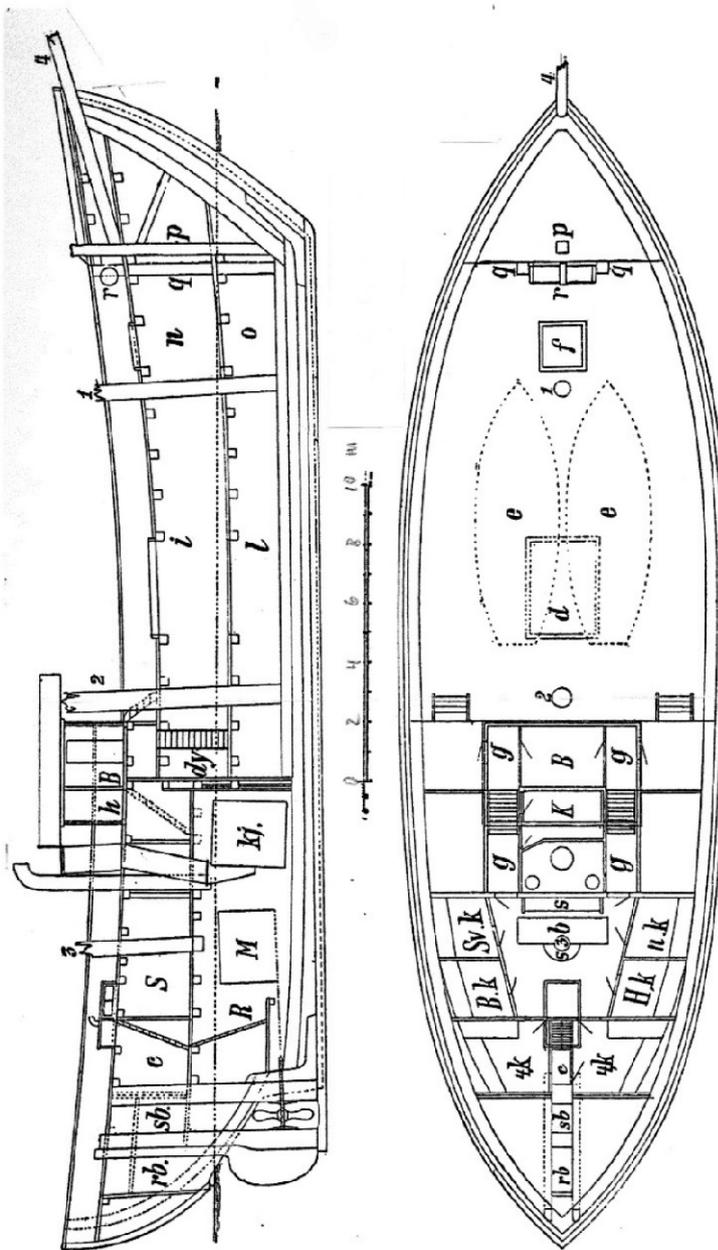
Abbildung 3: Generalplan, nach [1]

Fig. 2. Deckplan.

Aufsicht und Grundriß der „Fram“.

rb Steuerbänke, sb Schraubentunnel, S Salon, s Sofa im Salon, b Tisch im Salon, Sv.k Sverdrup's Kajüte, Bk Stiefing's Kajüte, 4k Kabinen für 4 Mann, Hk Scott-Daniel's Kajüte, nk Daniel's Kajüte, c Niedergang zur Maschine, R Maschinenraum, M Maschine, K1 Kessel, g Aufzüge vom Salon, K Küche, B Backstube, h Arbeitstabelle, dy Platz für die Dynamomaschine, d Großkessel, e Großboote, i Großraum, 1 bet. untere Großraum, f Vorderkabinen, o bet. untere Vorderraum, n Passsäge, q Spilbettinge, r Anterpiell, 1 Bootmaß, 2 Großmaß, 3 Befannmaß, 4 Bugspriet.

Die Schiffsbeschreibung folgt in erster Linie dem Generalplan Abb. (3) aus [1] und dem Linienriß Abb.(4) aus [3]. Manche der hier wiedergegebenen Zeichnungen sind seinerzeit ohne Kenntnis der heutigen Regeln des technischen Zeichnens angefertigt worden. Das führte stellenweise zu für uns schwer, bis mißverständlichen Darstellungen. Wir haben versucht, in diesen Fällen Klarheit zu schaffen (wird im Text jeweils erwähnt).

Das Schanzkleid des Hauptdecks folgte dessen Verlauf, Abb.(3) (was im Spantenriß Abb. (4) so nicht berücksichtigt wurde). Das bedeutete einen typischen Versatz in der Oberkante des Rumpfes, siehe auch Abb. (8). Bei dem ersten Umbau des Rumpfes vor der 2. Reise (siehe Kap. VII) verschwand dieser Versatz des Schanzkleides, dies ist ein Merkmal bei der Datierung von Fotos der "Fram".

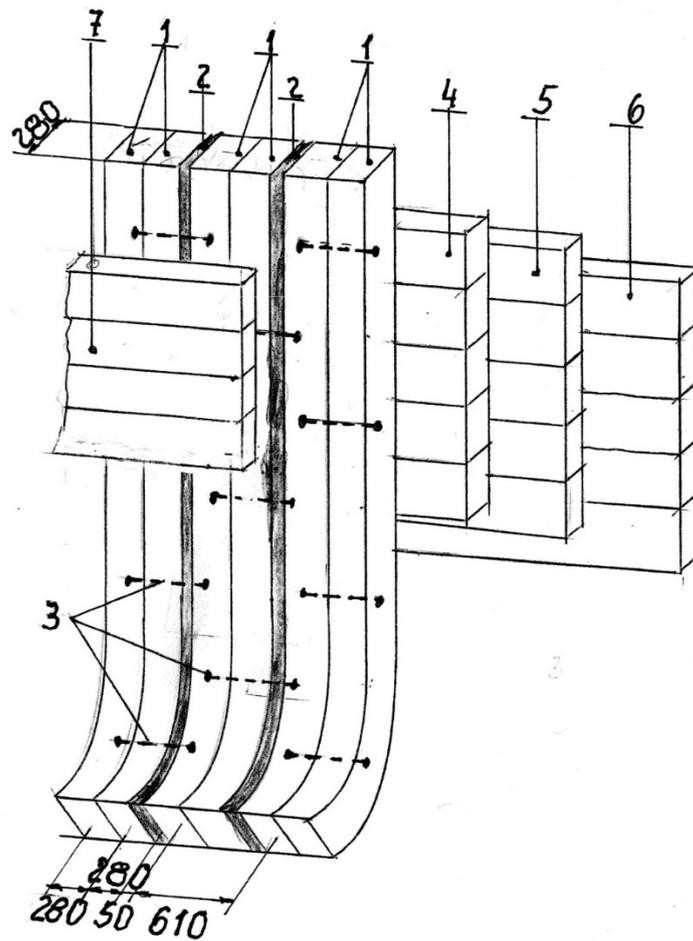
Abbildung 6: Außenhaut, Schema nach [3]

| 6 | Außenhaut Eishaut |
| 7 | Wegerung |

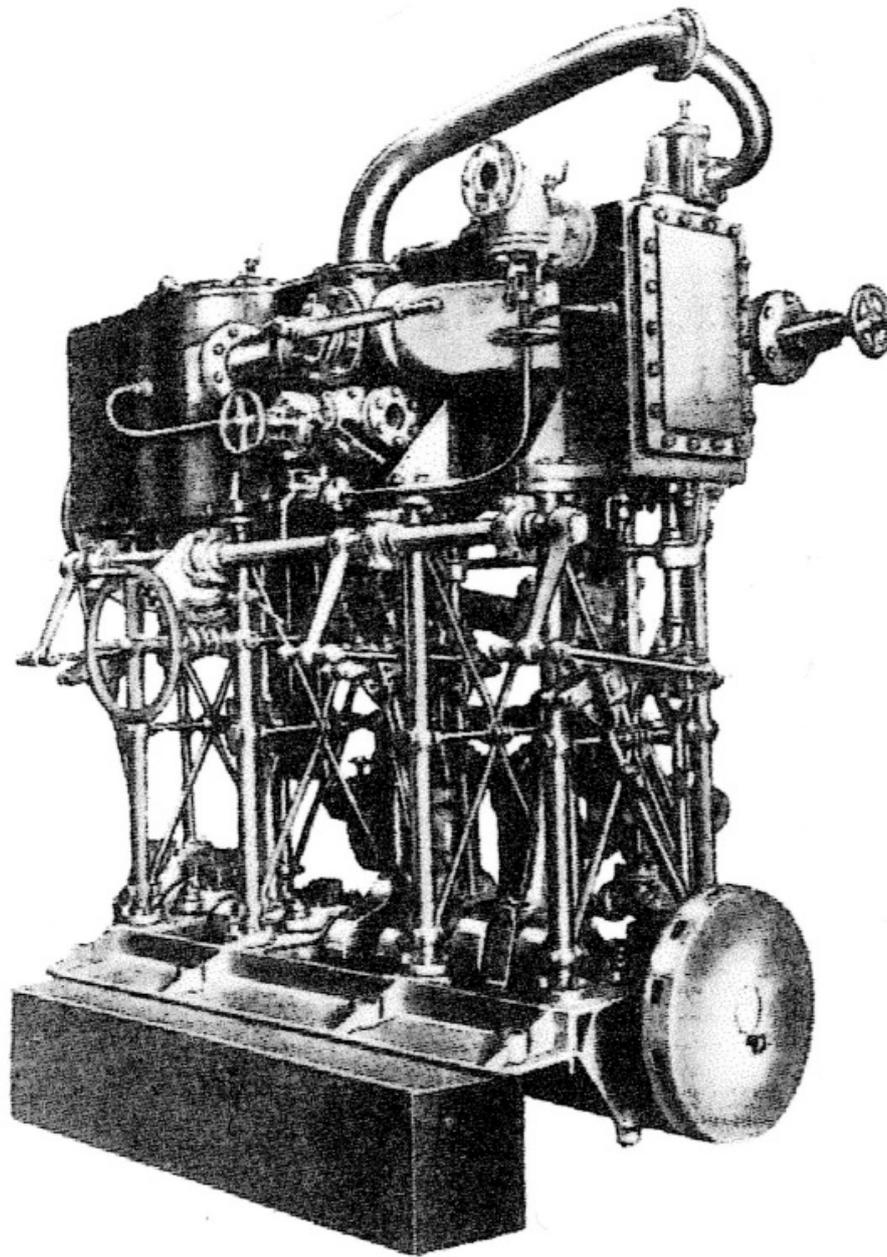
Die Maschine der »Fram« *Foto: NMF*

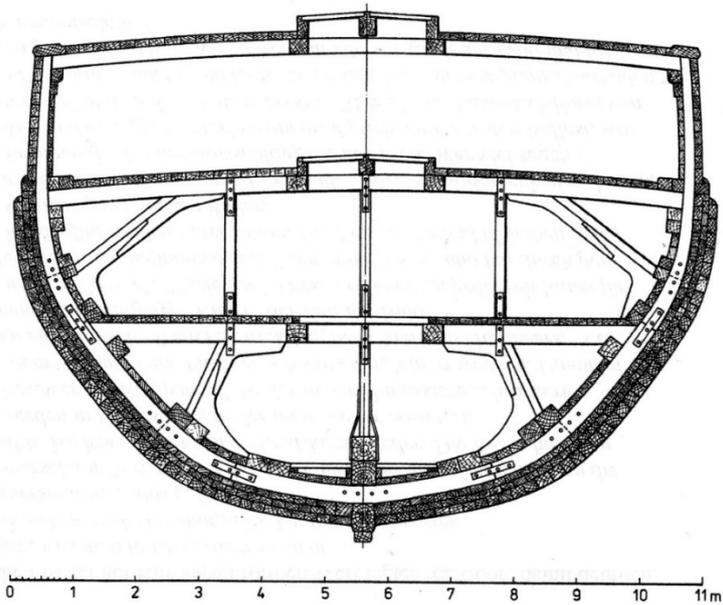
Abbildung 12: Querschnitt Mittelschiff (1. Umbau)

Fig. 3 Der Hauptspant der FRAM zeigt die stabile Konstruktion des inneren Gerüsts und die dreifache Beplankung
